## **RISICO INVENTARISATIE & EVALUATIE**

*7-Schoolgebouw*

**Wolfert** Tweektalig

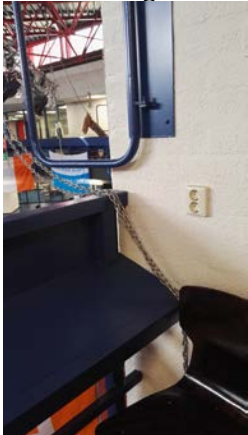
<p>Er is een ruime aula/kantine aanwezig met voldoende tafels en stoelen om te kunnen lunchen. Er wordt in "twee ploegen" geluncht.</p> <p>In de nok van de aula hangt een constructie ten behoeve van verlichting. Op de overloop boven hangen de kettingen de kettingen zijn niet beveiligd tegen ongewild gebruik. De constructie zou niet meer in gebruik zijn</p>	<b>2</b>	Werk de kettingen, van de constructie t.b.v. de verlichting in de aula, dusdanig weg dat deze niet ongewild gebruikt kunnen worden	<b>M</b>

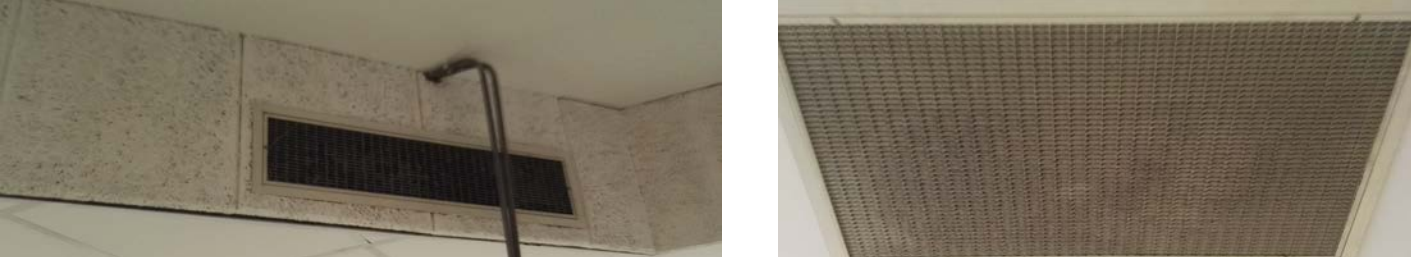
7.2.7	Onderhoud, orde en netheid	<p>De staat van onderhoud van het pand is goed te noemen. Er is veel aandacht voor om dit ook op niveau te houden.</p> <p>Preventief en eventueel nodig correctief onderhoud is gebudgetteerd. Alle installaties in het pand zijn in onderhoud.</p> <p>Aandachtpunten zijn de ventilatie roosters in het gebouw (ook bij de gymzaal) die op sommige plekken sterk vervuild is.</p>	<b>2</b>	Neem het schoonmaken van ventilatieroosters, net zoals veel van het andere onderhoud op een planning, dit voorkomt vervuiling en hiermee en beperkt werkend ventilatiesysteem	<b>M</b>

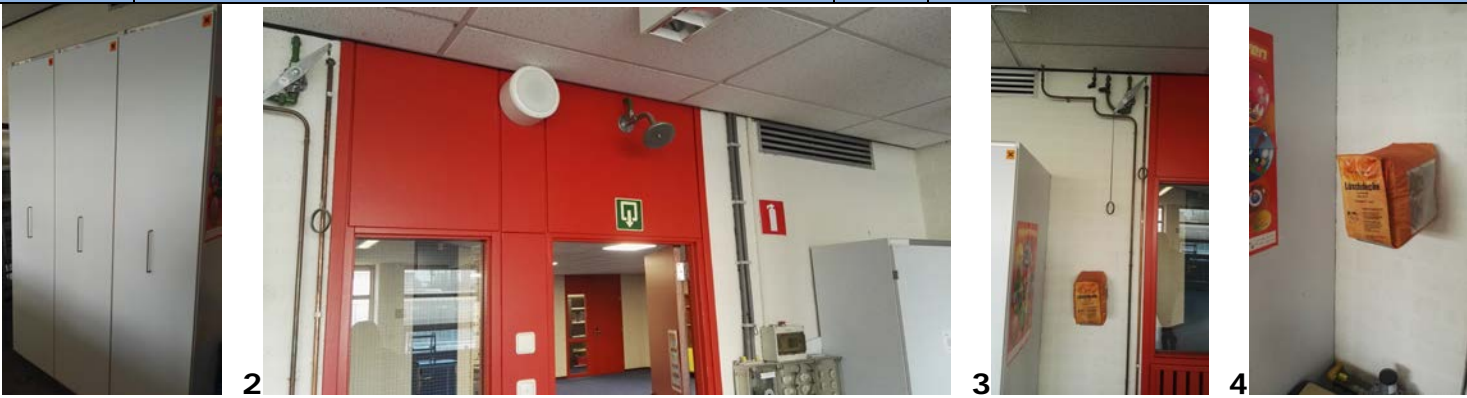
7.2.6		In verband met de aanwezigheid van gevaarlijke stoffen en brandgevaarlijke testen. Zijn er aanvullende EHBO middelen in de BINAS lokalen aanwezig (2,3,4). Er is onduidelijkheid over de staat en eventuele werking van deze middelen	<b>2</b>	Zorg dat aanwezige hulpmiddelen (nooddouches, oogdouches, branddeken etc.) regelmatig worden gecontroleerd op werking en houdbaarheid (deken)	<b>H</b>

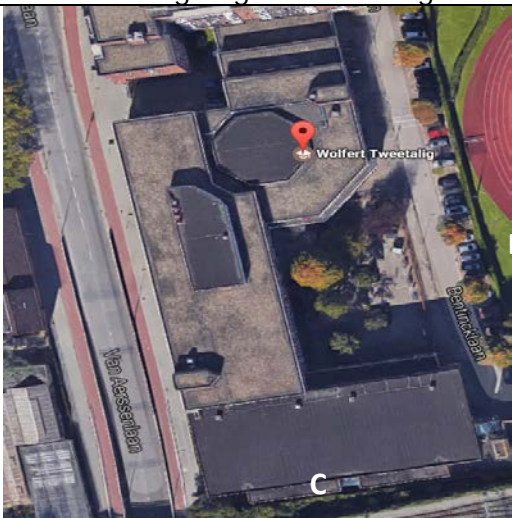
✓	<p>Via het dak van het tweetalig is een vluchtroute, deze is veilig te gebruiken.</p> <p>Op het dak hoeven geen werkzaamheden door de school of derden uitgevoerd te worden</p> <p><i>Aanvullende (dakrand) beveiligingen waren ten tijden van het uitvoeren van deze RI&amp;E niet aan de orde</i></p>	M
