RISICO INVENTARISATIE & EVALUATIE

7-Schoolgebouw

WolfertDalton

Openbare school voor gymnasium, atheneum, havo en mavo | Hillegersberg

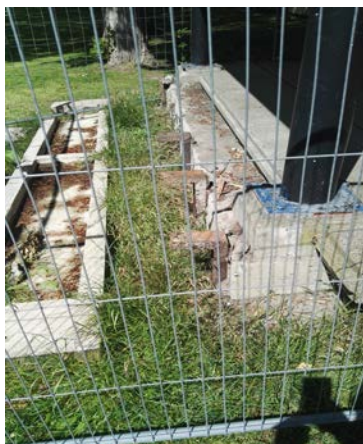
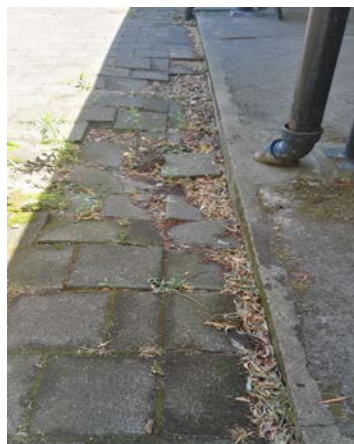
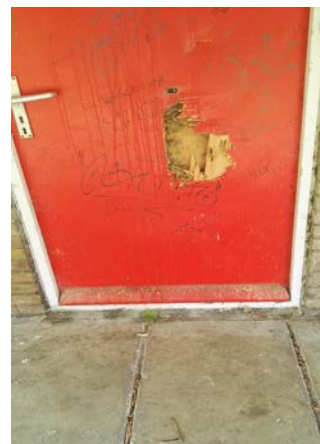
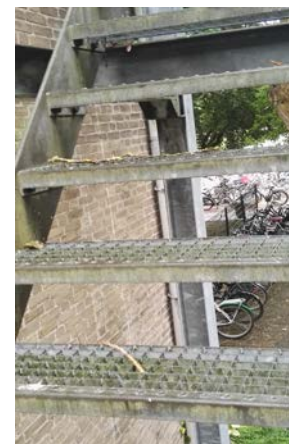
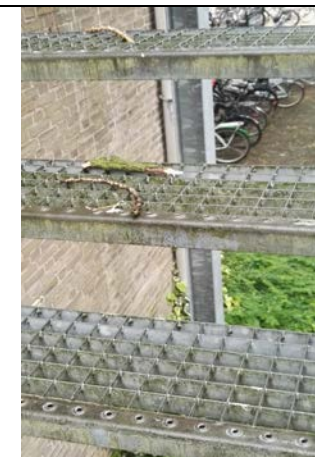
7.2.7	Onderhoud, orde en netheid	<p>Het schoolgebouw oogde als totaal: <u>slecht onderhouden en slecht schoon gemaakt</u>. Gezien de aankomende nieuwbouw gebruikt men momenteel een "piepsysteem": gaat er iets kapot dan laten men het repareren.</p> <p>Als hier preventief geen acties op worden genomen dan zal dit t.z.t. gaan leiden tot onveilige situaties.</p> <p>!!!Zie foto overzicht op de volgende pagina met tekortkomingen!!!</p>	1	Zorg dat de schoonmaak in het gebouw wordt geoptimaliseerd	H
				Laat het achterstallige onderhoud oppakken	H
				Laat een bouwkundige partij het gebouw inspecteren op veiligheid in relatie tot de tijd dat het nog in gebruik zal zijn.	H

<p>Plafonds die lekkage plekken vertonen, kans op schimmelvorming</p>	<p>Beschadigde deuren</p>	<p>Vuil in slanghaspelkast</p>	<p>Vuil achter verwarmingsplaten</p>	<p>Loshangende platen voor de verwarming</p>	<p>Vervuilde ventilatieroosters</p>

<p>Vervuilde airco unit</p>	<p>Trappenhuis met spinrag</p>	<p>Ook het gebouw vertoont gebreken die zorgen baren: roest en mogelijk doorrotten van metaal onder ramen en het los komen van het dak t.a.v. de buitenmuur</p>

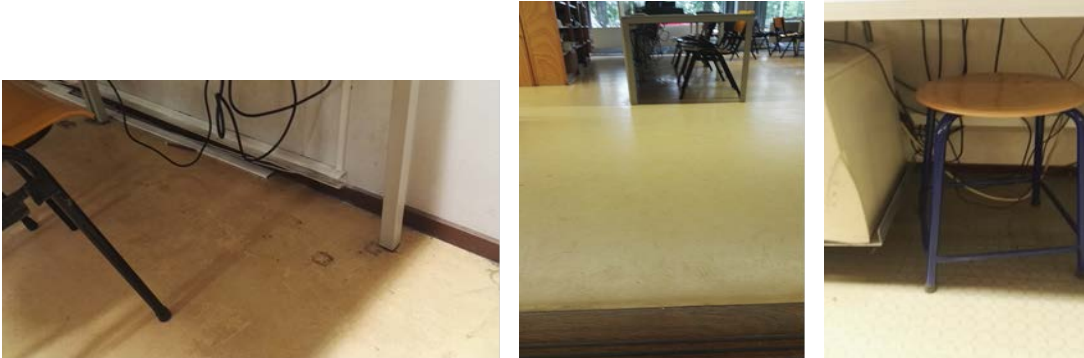
7.2.9	Kantoor- en werkruimtes algemeen	Er zijn in het pand diverse flexplekken/ kantoorruimten en werkplekken voor de leerlingen en leraren beschikbaar. Hier mag nog wat extra aandacht zijn voor het wegwerken van de snoeren van de apparatuur.	2	Werk snoeren onder/rondom bureaus weg	M

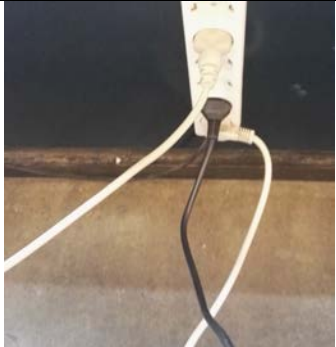
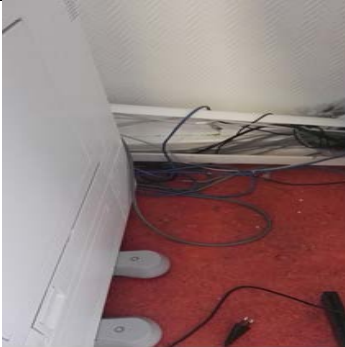
Nr.	Risico-rubriek	Bevinding / Knelpunt	RK ⁵	Advies	P ⁶
		Niet meer in gebruik zijnde elektrische installatie delen zijn niet afgeschermd. Het is onduidelijk of (1 en 2) vrij zijn van spanning		Tijdelijke aansluiting in gebruik als vast aansluiting en draden strak gespannen.	Defecte kabelgoten met losliggende kabels
1	2	3

7.2.10	Leslokalen	De leslokalen zijn ruim genoeg van opzet t.a.v. het aantal leerlingen.	✓	-	-
7.2.11	Praktijkpleinen	nvt	-	-	-
7.2.12	Elektriciteit en gas	Bij tekortkomingen t.a.v. de ketels en de elektrische installatie wordt onderhoud uitgevoerd. Niet preventief. M.a.w. de staat van de installaties is onduidelijk	3	Laat een inspectie uitvoeren op de staat van de installaties, laat tekortkomingen verhelpen en laat vaststellen wat nodig is om deze tot aan de nieuwbouw veilig in gebruik te houden	H

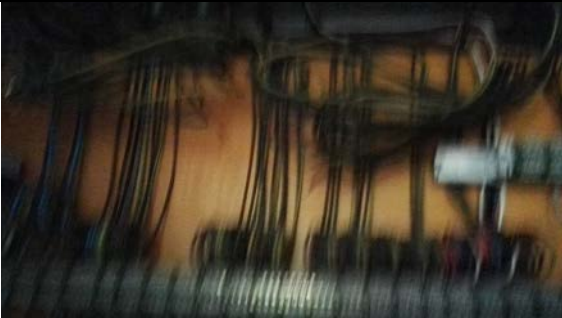
In de serverruimte is sprake van een chaos aan draden. Er liggen losse units op de bestaande serverkasten. Stekkerdozen (tijdelijke voorziening) zijn volledig vol met stekkers die vervolgens op een enkel stopcontact staan		In een, waarschijnlijk besturingskast, zijn afgeknipte niet afgedopte draden aangetroffen.

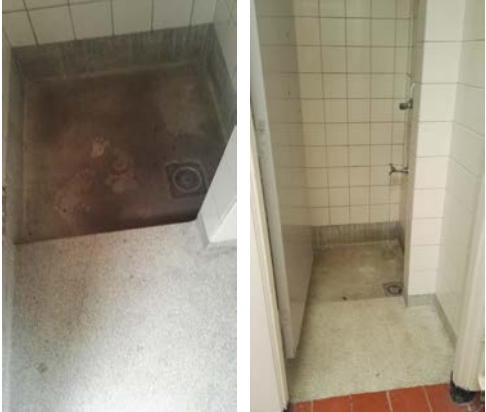
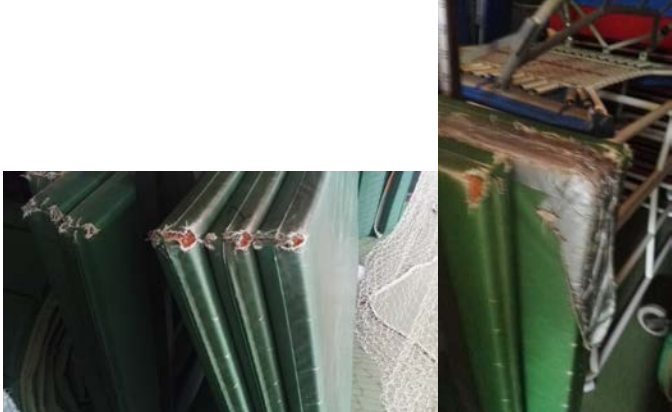
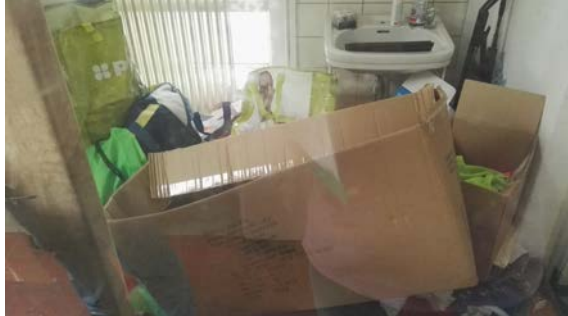
Nr.	Risico-rubriek	Bevinding / Knelpunt	RK ⁹	Advies	p ¹⁰
7.3.1	Gymnastieklokaal en sportlocaties	Er is een verouderde gymzaal aanwezig: <ul style="list-style-type: none"> • Het onderhoud en de schoonmaak van de sanitaire voorzieningen is slecht • Er zijn kapotte materialen aanwezig die onveilig in gebruik zijn. • Ruimten worden oneigenlijk gebruikt om rommel in te gooien 	3	Besteedt aandacht aan de orde, net heid en het schoonhouden van de gymzaal	H
Douches en sanitaire voorzieningen zijn vervuild		Kapot materiaal aangetroffen		Ruimtes worden gebruikt om rommel op te bergen
